GEOGRAPHIC INFORMATION TECHNOLOGIES FOR RESEARCH ECOSYSTEM OF KHORTYTSA ISLAND AT STATE OF WAR

ГЕОІНФОРМАЦІЙНІ ТЕХНОЛОГІЇ ДОСЛІДЖЕННЯ ЕКОСИСТЕМ ОСТРОВА ХОРТИЦЯ В УМОВАХ ВІЙНИ

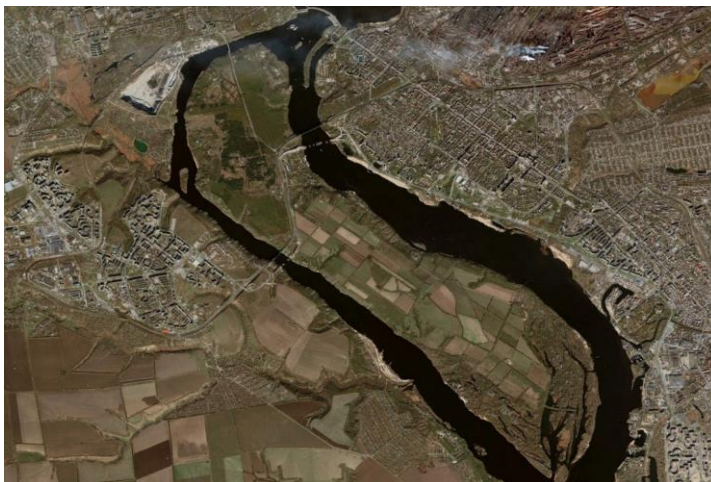
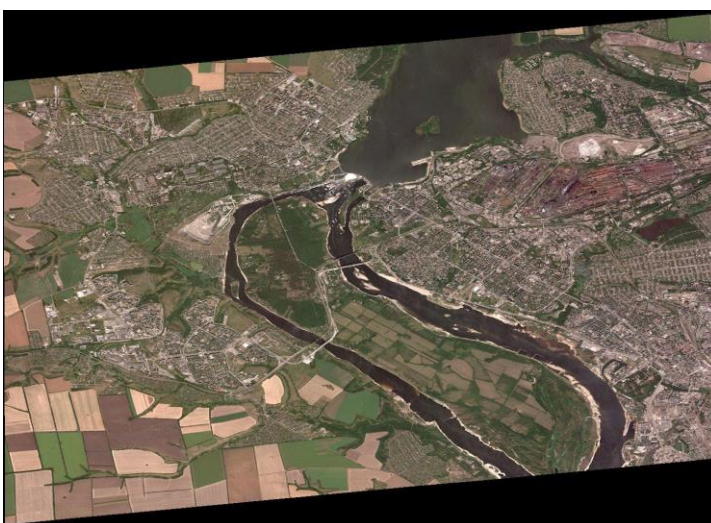
Рис. 2. Космічні знімки супутника «LANDSAT-5» острова Хортиця 10.2014 (А) та 06.07.2024 (Б)

Руйнування Каховського водосховища призвело до серйозних змін у гідрологічному режимі Дніпра. На рис. 2 наведений космічний знімок супутника «LANDSAT-5» острова Хортиця в жовтні 2014 року та 06 липня 2024 року. Їх порівняння свідчить про суттєве обміління Дніпра навколо острова Хортиця.

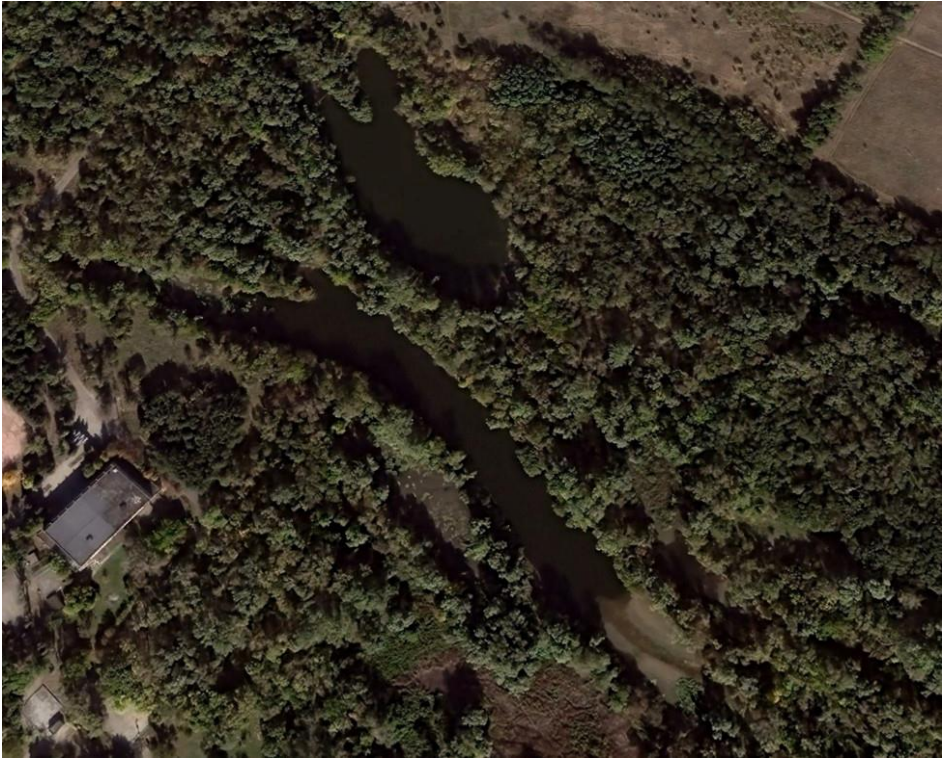
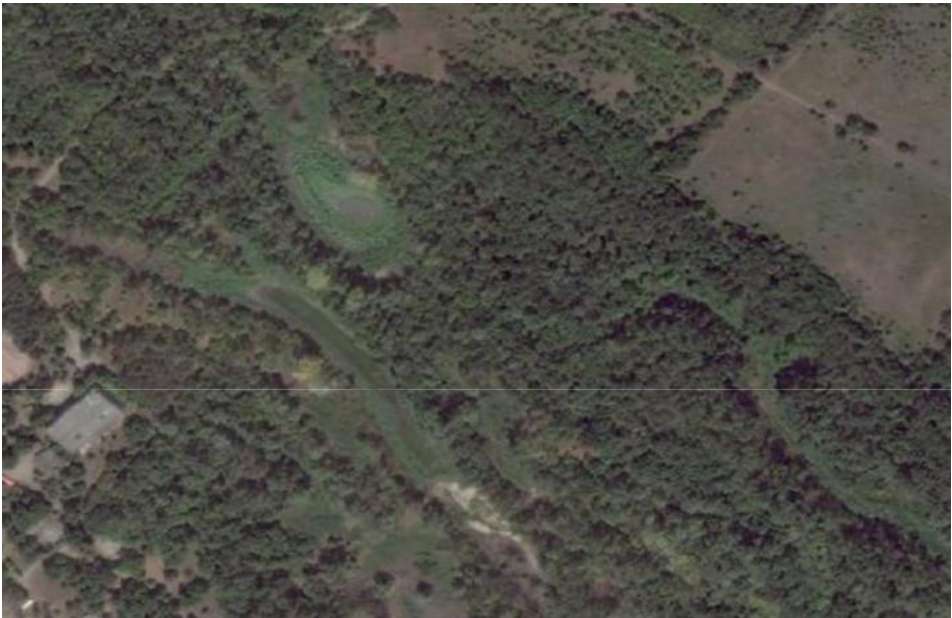
Рис. 8. Космічний знімок озера Домака 1.10.2014 (А) та 8.07.2024 (Б)

Озеро Домака повністю висохло, його дно – це піскові відкладення (рис. 8). Це підтверджено як у ході проведеної експедиції, так і за даними космічних знімків.

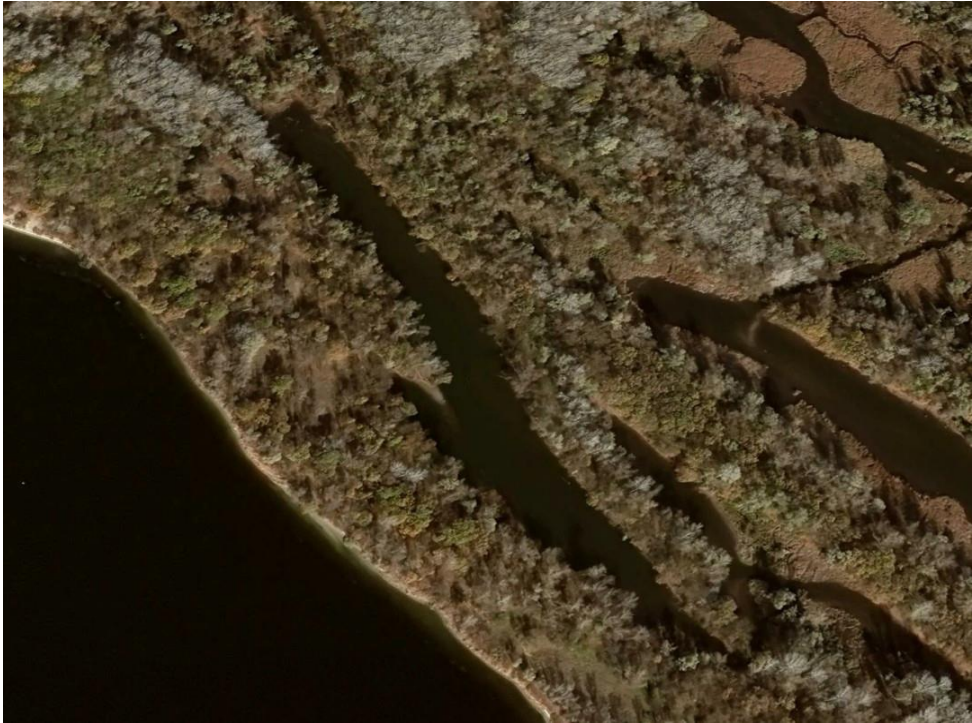
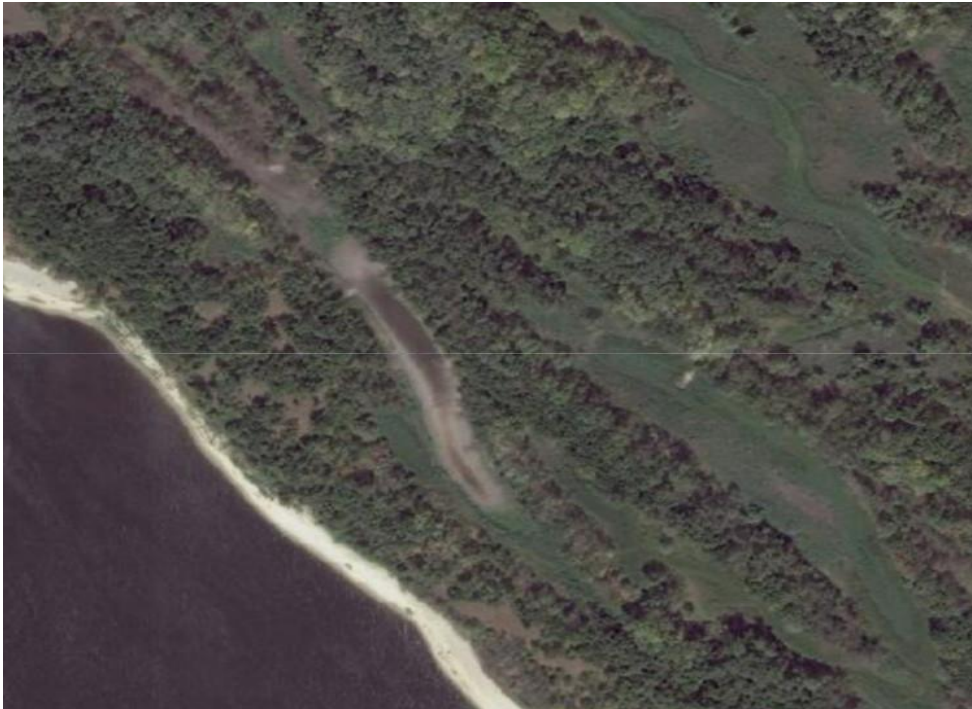
Рис. 9. Космічний знімок озера Прогній 1.10.2014 (А) та 8.07.2024 (Б)

Щодо озера Прогній, то на рис. 9 наведені космічні знімки озера у жовтні 2014 року та станом на 08.07.2024 р. На рис. 10 наведені фотографії того, як зазначене озеро виглядало 10 років тому (у серпні 2014 року) і станом на 30 серпня 2024 року. Як бачимо, озеро припинило своє існування. Якщо рік тому ще були залишки води, то сьогодні – вони повністю відсутні.

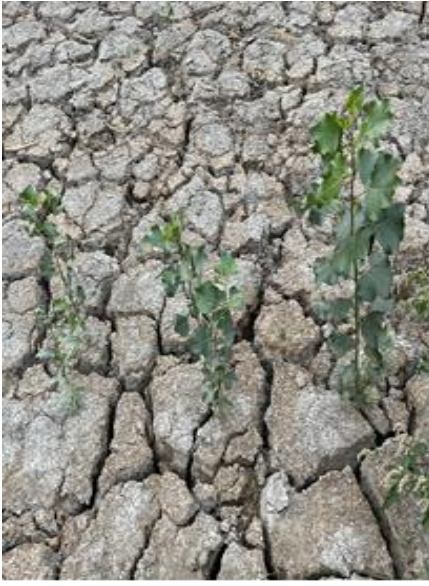
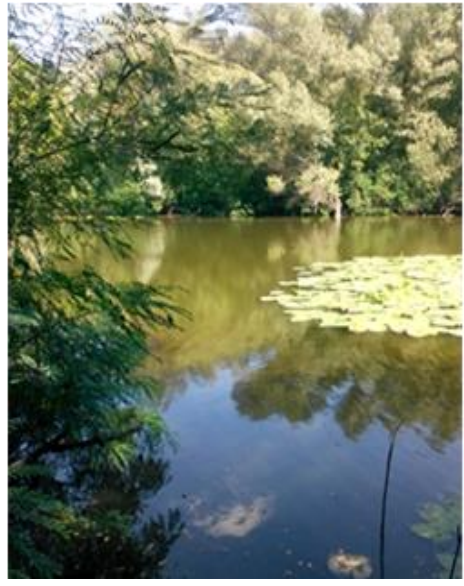
Рис. 10. Знімки озера Прогній на острові Хортиця Запорізької обл.: а – фото дна висохлого озера 30 серпня 2024 року; б – фото озера 24 серпня 2014 року
